TAKUULLA VALMIIKSI

Johtotelan pinnoitus suomalaisella paperitehtaalla telan ollessa koneessa kiinni. Vieressä oli käynnissä toinen paperikone. Työ suoritettiin kahden päivän seisokin aikana.

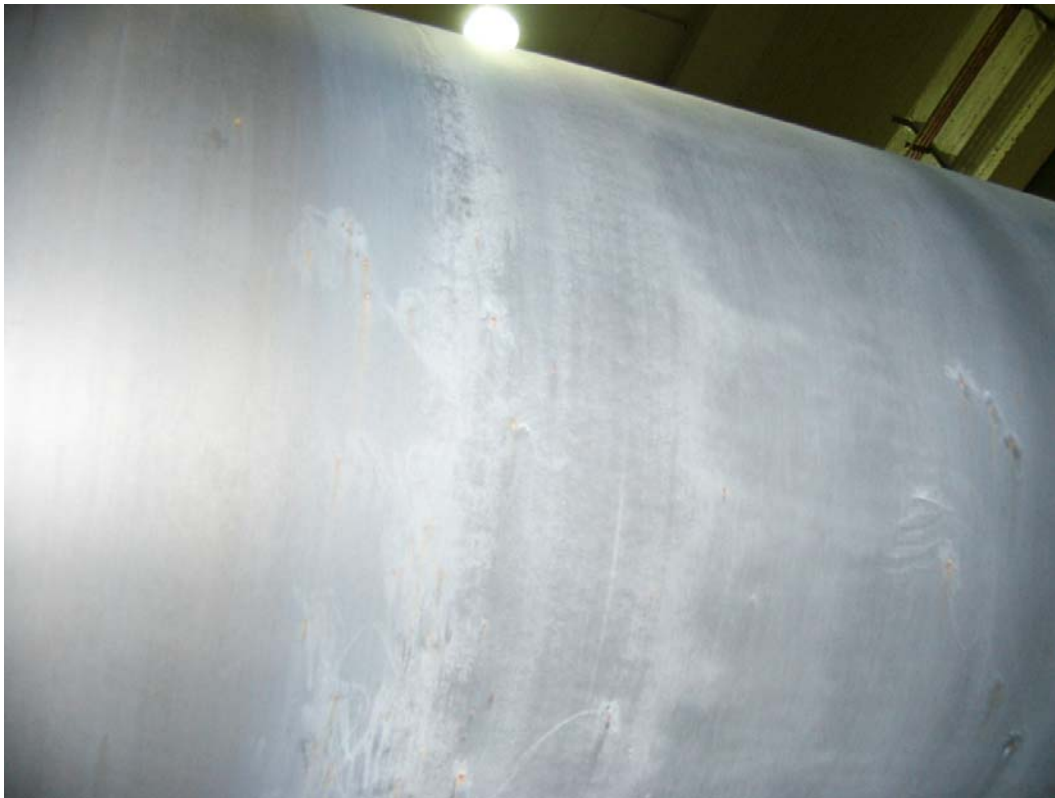
Johtotelan pinnoitteen alta nousi ruostetta pintaan. Kuva ennen pinnoitustyön aloitusta.

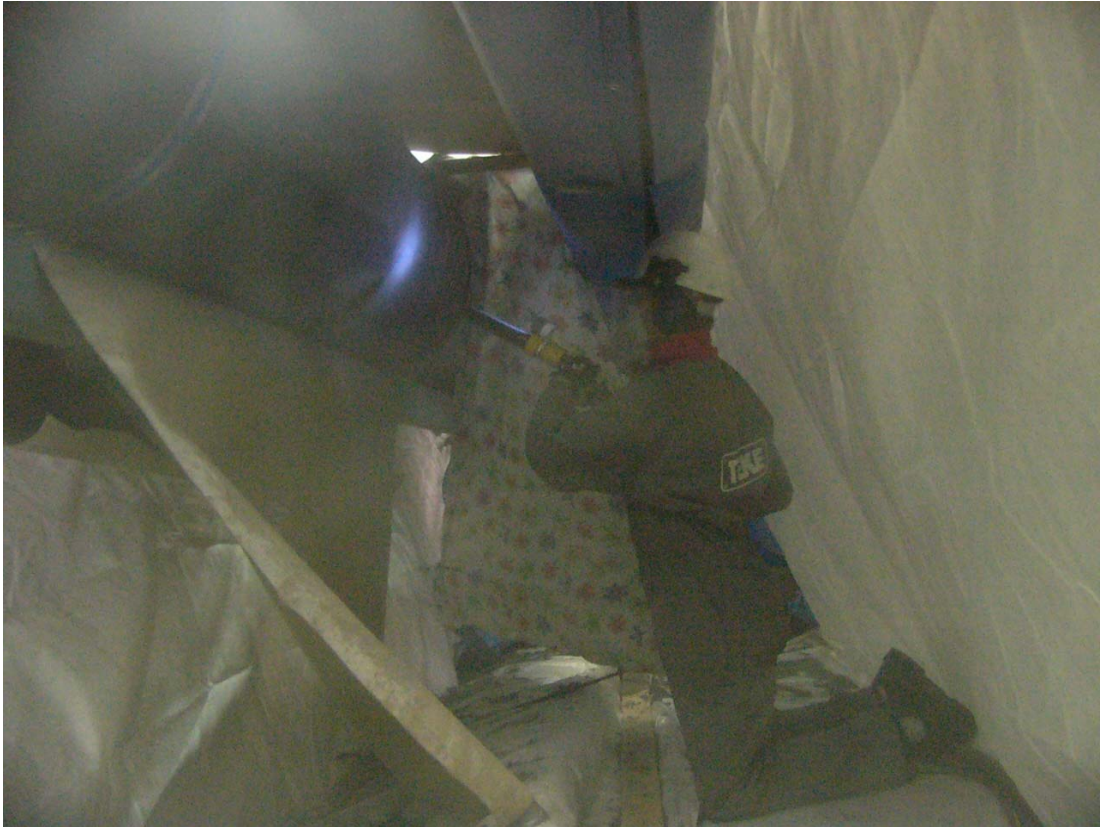
Sponge-Jet raepuhallus käynnissä. Tela on paperikoneessa paikoillaan.

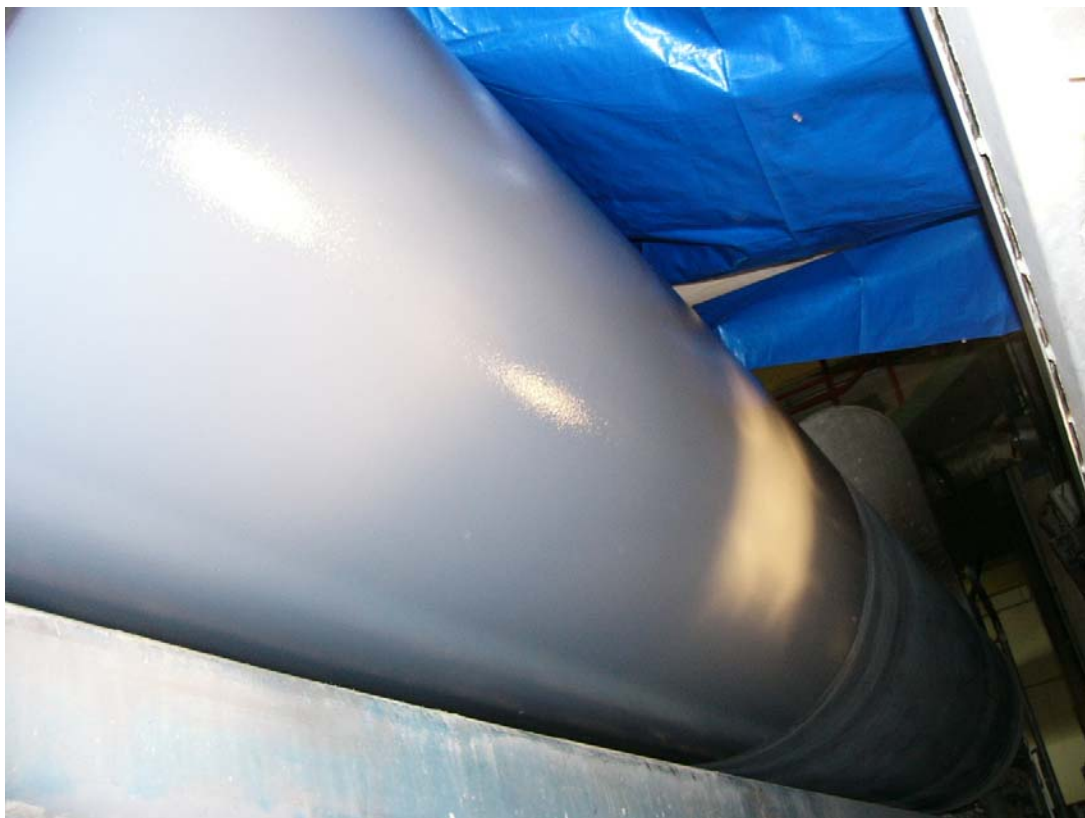
Valmista pinnoitettua pintaa. Telan kunnostus suoritettiin kahden päivän seisokin aikana. Kuva otettu pinnoitustyön jälkeen.
